Cheias rápidas em áreas urbanas: o caso de Sacavém

Autor(es): Ramos, Catarina; Ramos-Pereira, Ana

CHEIAS RÁPIDAS EM ÁREAS URBANAS: O CASO DE SACAVÉM

Neste artigo é apresentado um estudo de caso, relativo à baixa de Sacavém (concelho de Loures), baseado no evento ocorrido em 18 de Fevereiro de 2008. Nele são analisados e discutidos os factores desencadeantes e agravantes destas cheias, bem como as medidas mitigadoras que estão a ser aplicadas na bacia de drenagem da R^a de Sacavém.

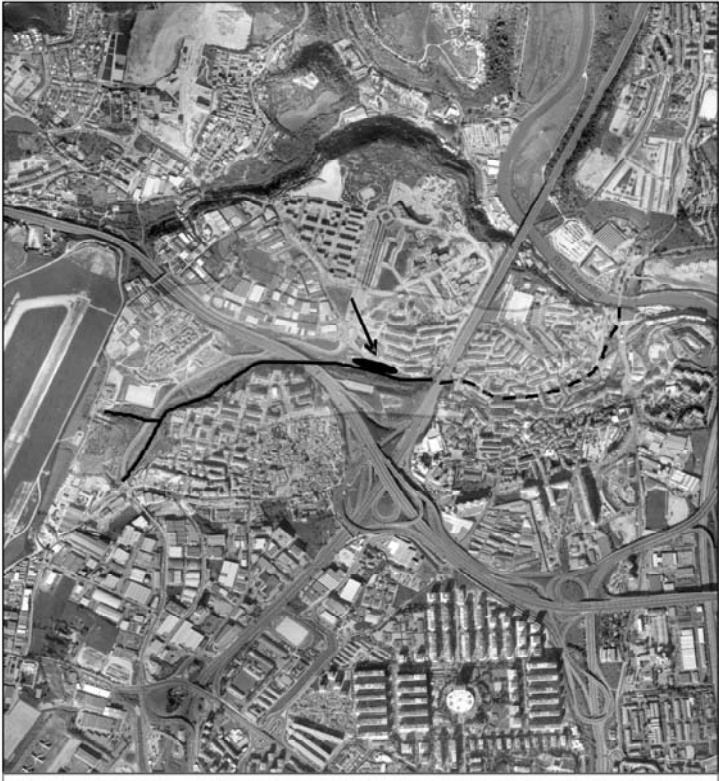
Figura 7 – Ocupação urbana da bacia de drenagem da R^a de Sacavém. Fonte: Google Earth (imagem de 23 de Junho de 2007). A linha a cheio representa o troço subaéreo da ribeira e a tracejado o troço subterrâneo (encanamento através do colecto).

A tremenda pressão da área construída afectou também a linha de água através do encanamento do troço inferior da ribeira, numa extensão de 905m (figuras 5, 6 e 7). A R^a de Sacavém corre assim dentro de um colector (percurso subterrâneo), tendo sido o seu leito natural (menor e de cheia) ocupado por prédios e ruas, a partir do ponto em que a ribeira passa por baixo da Autoestrada A1 até à sua confluência com o Rio Trancão.

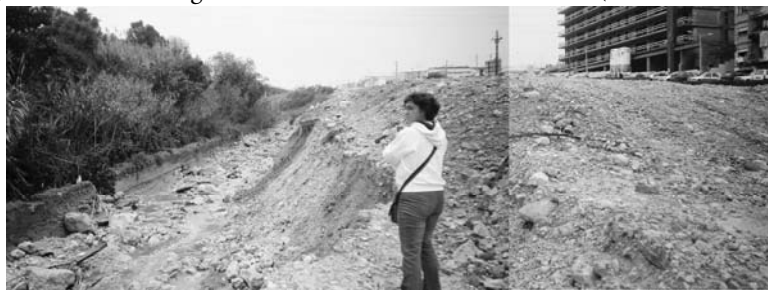
A enorme quantidade de água que convergiu para o leito da ribeira arrastou, na parte alta de Sacavém, materiais provenientes de obras em realização na via pública, mas especialmente parte do entulho proveniente de um aterro ilegal que meses antes (em 2007) tinha sido depositado no leito de cheia da ribeira, imediatamente antes da sua entrada no colector (figuras 7 e 11). Esta situação já tinha provocado grandes inundações e prejuízos na baixa de Sacavém em 30 de Setembro de 2007. Parte dos materiais do aterro foram levados na cheia (figura 11), entupindo o colector que passa por baixo de parte da povoação e da baixa de Sacavém, agravando o rebentamento de várias tampas do referido colector. A falta de limpeza do leito menor da ribeira, no seu troço subaéreo, levou ao arrastamento de uma grande quantidade de canas que ajudaram também a entupir o colector. A cheia que invadiu as ruas e os andares térreos de Sacavém teve, por isso, um caudal sólido desusado em meio urbano, potenciando o poder destruidor da cheia e contribuindo para o aumento dos prejuízos da actividade comercial, sobretudo na baixa de Sacavém, onde a água e a lama chegaram a atingir, em alguns pontos, 2m de altura (figura 12).

Figura 11 – Aterro ilegal no fundo do vale da R^a de Sacavém (foto de 19/2/2008).

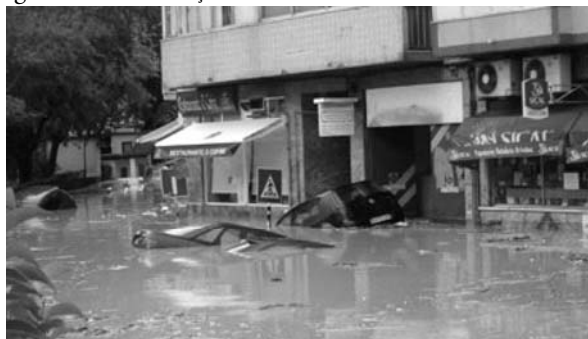
Figura 12 – Inundação da baixa de Sacavém em 18/2/2008.

No dia seguinte às cheias, era também visível, através dos sectores onde tinha ocorrido o rebentamento do colector, que este é obsoleto na baixa de Sacavém, apresentando uma deficiente capacidade de vazão, sendo óbvia a necessidade do seu alargamento. O grande crescimento do número de edifícios e da população residente, ao longo dos últimos anos, foram levando ao aumento das descargas domésticas para o velho colector.

As medidas mitigadoras aplicadas continuam a não abranger uma intervenção de fundo no colector da baixa de Sacavém, onde se fazem sentir os maiores impactes e prejuízos decorrentes das inundações.
